**Schadstoff-Gutachten vor Sanierung während normaler Nutzung**

# **Schulhaus Thomasgarten, Im Thomasgarten 7, 7a und Schmiedengasse 3, 4104 Oberwil**

**Untersuchungsbereich: Gesamtes Gebäude (Trakte I bis IV)**

Markus Weller, Carbotech AG  
Basel, 21. August 2024

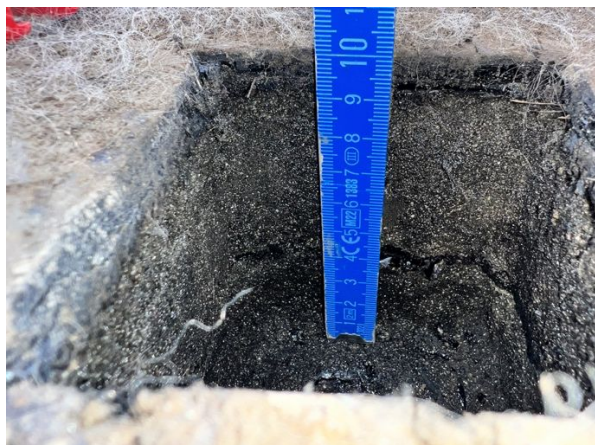
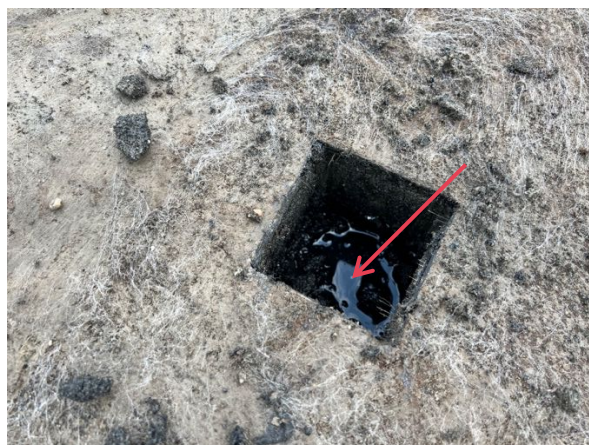
**Sondageöffnung Flachdach Trakt 1**

\*Der Dachaufbau weist gewisse Undichtigkeiten auf, in der unteren Schicht Foamglas befindet sich ca. 10 mm stehendes Wasser.

**stehendes Wasser, ca. 10 mm**

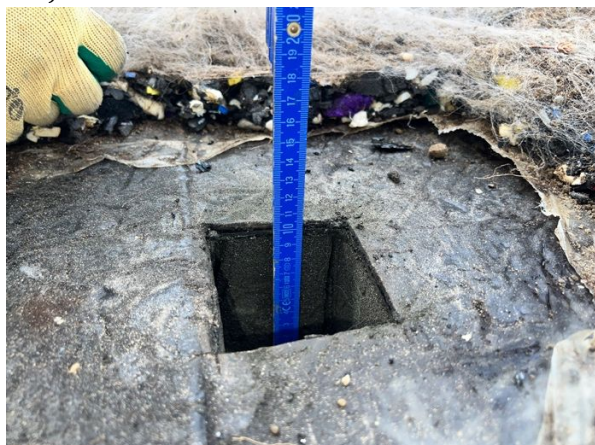
**Sondageöffnung Flachdach Trakt 2**

**Trakt 2:** Betondecke – Dampfsperre (Flüssigbitumen 5 mm) – Foamglas (100 mm) –Bitumenbahnen ( 10 mm) – Kunststofffolie (< 1 mm) – Schaumstoff-Schrot-Matte (30 mm) – Flies – Dachkies/Humus (ca. 50 mm).

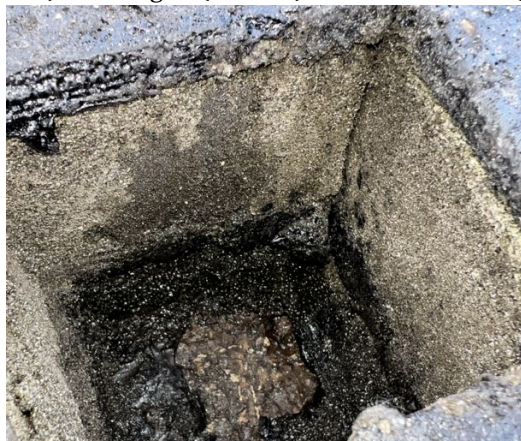
**Sondageöffnung Flachdach Trakt 3**

**Trakt 3:** Betondecke – Dampfsperre (Flüssigbitumen 5 mm) – Foamglas (35 mm) –Flüssigbitumen ( 15 mm) – Foamglas ( 65 mm) - Bitumenbahnen (10 mm) – Dachkies (30 - 40 mm).

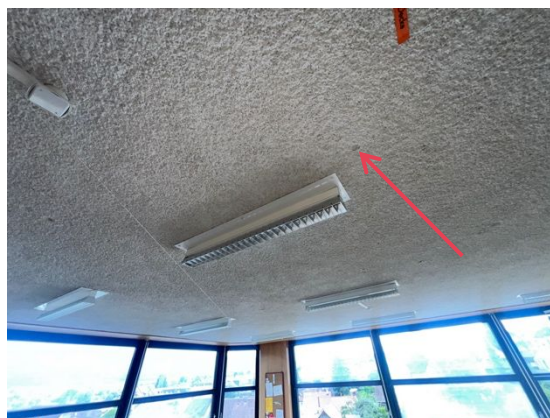
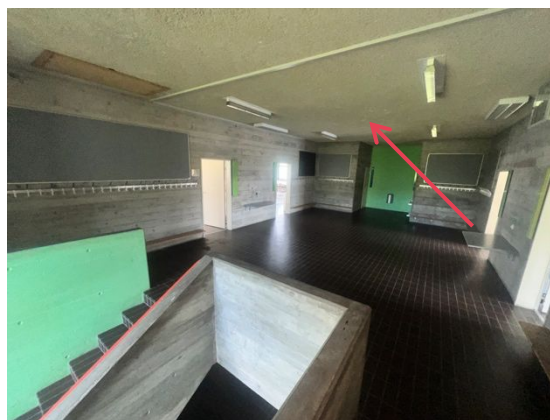
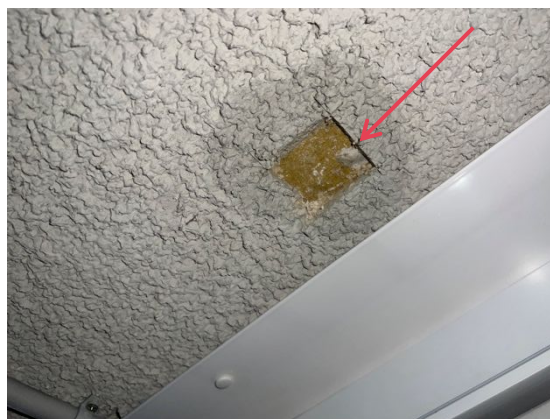
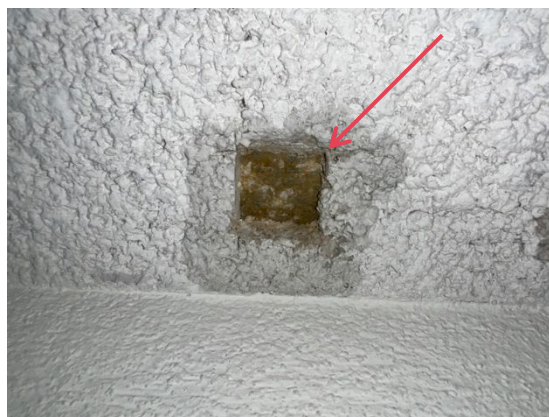
Zwischen Betondecken und Spritzbelägen befindet sich zudem eine gelbe Schicht. Dabei handelt es sich vermutlich um einen Primer auf Epoxidharz-Basis. Dieser ist im Fall einer Sanierung ebenfalls restlos von den Betondecken zu entfernen.

Grundsätzlich gilt für Eingriffe oder Sanierung der Spritzbeläge im Schulhaus Thomasgarten neben den erwiesenen Asbestbelastungen, dass die Beläge zum Grossteil aus KMF (Künstlichen Mineralfasern) bestehen. Speziell für den Umgang mit KMF hat die Suva das Factsheet 33097 erstellt, in welchem die zu treffenden Schutzmassnahmen erläutert werden. Diese sind für eine Sanierung der Beläge zwingend zusätzlich zur EKAS 6503, Kapitel 7.4 einzuhalten, sofern die EKAS-Richtlinie nicht bereits die umfangreichere Massnahme vorgibt.

Umgehend Sanierung einleiten (innerhalb eines Jahres)

Periodische Luftmessungen zwischen den Sommer- und Winter-Jahreshälften

Eine solche Sanierung erfolgt ausschliesslich nach EKAS-Richtlinie Nr. 6503, Kap. 7.4, in Sanierungszonen mit Unterdruckhaltung und 4-Kammer-Dekontaminationsschleuse.

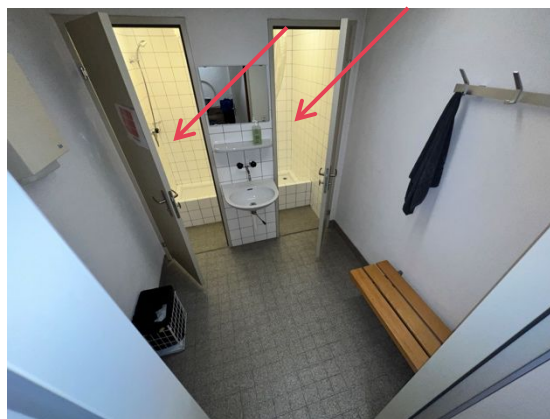
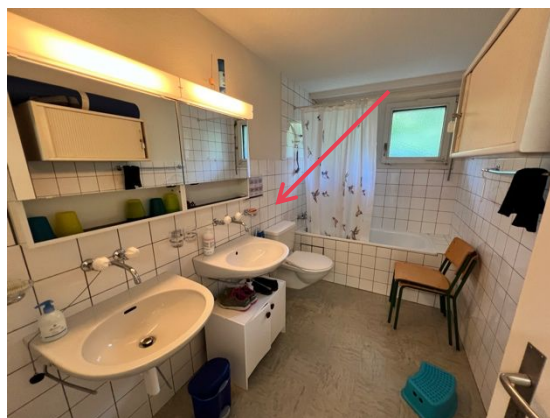
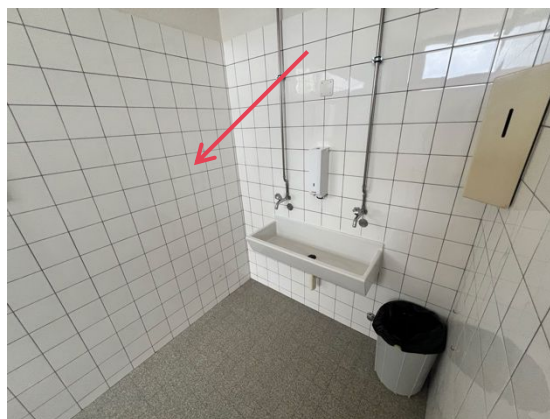
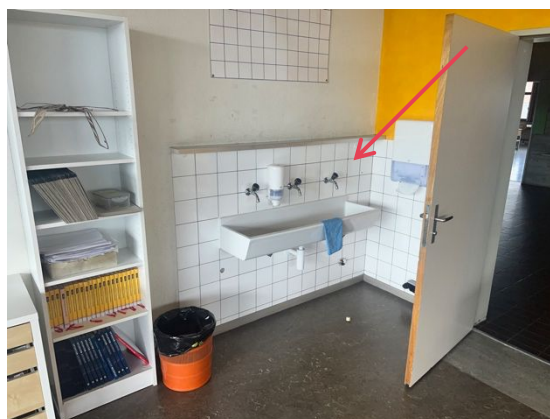
1. Foto: 2. UG, M 224 Dusche-Herren
2. Foto: EG, 007 Wohnung, Bad
3. Foto: 1. OG, P 113 WC-Knaben
4. Foto: 2. OG, P 216 Klassenzimmer

Zwar sind auch asbestfreie Fliesenkleber hinter identischen weissen Wandfliesen vorhanden, jedoch kann nicht unterschieden werden, welcher Typ Fliesenkleber hinter den jeweiligen Wandfliesen pro betroffenen Raum im Gebäude vorhanden ist. Daher sind alle Kleber hinter weissen Wandfliesen im Gebäude als asbesthaltig zu behandeln.

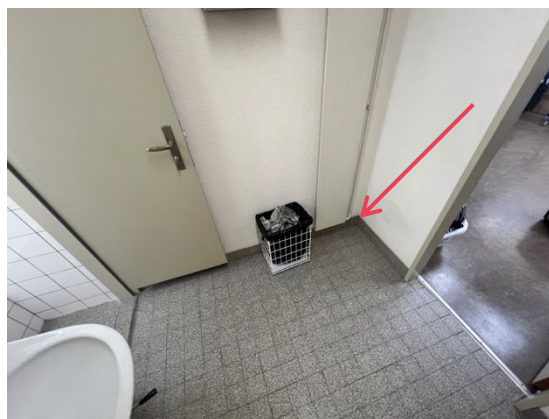
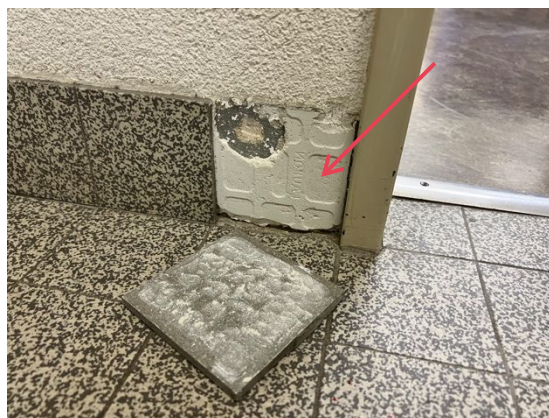
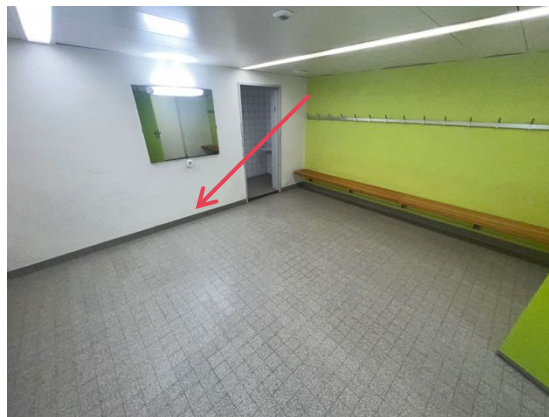
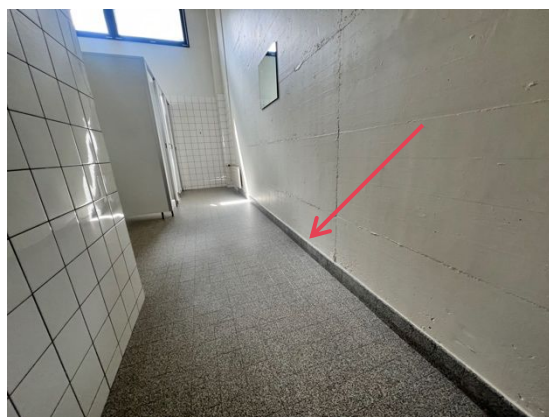
1. Foto: 2. UG, M 224 Herren
2. Foto: 2. UG, M 224 Herren, Probenahmestelle
3. Foto: 2. UG, M 234 Garderobe Knaben TH 3
4. Foto: EG, M 012 WC-Mädchen

Zwar sind auch asbestfreie Fliesenkleber hinter identischen Sockelfliesen vorhanden, jedoch kann nicht unterschieden werden, welcher Typ Fliesenkleber hinter den jeweiligen Sockelfliesen pro betroffenen Raum im Gebäude vorhanden ist. Daher sind alle Kleber hinter grau melierten Sockelfliesen im Gebäude als asbesthaltig zu behandeln.

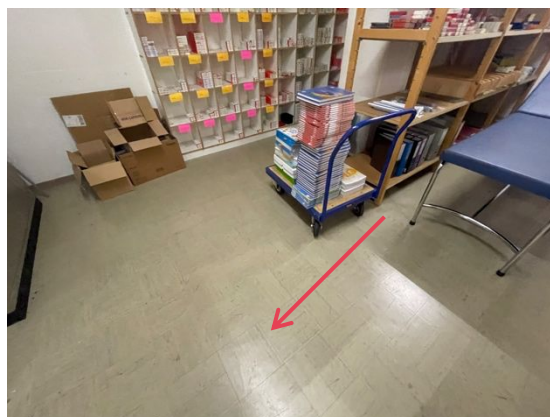
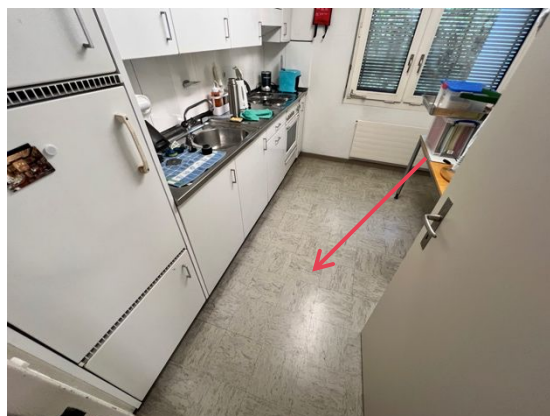
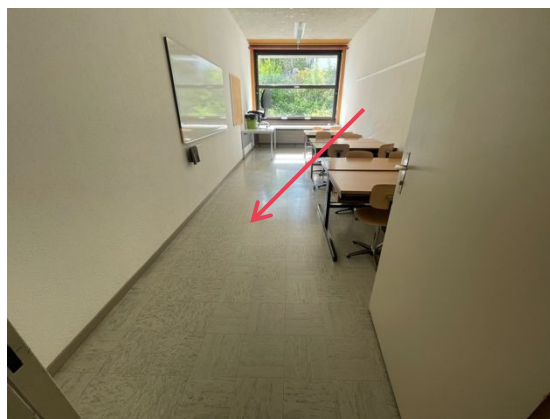
Bis auf Weiteres ist der Kleber (gelb) unter den Flexplatten ebenfalls als asbesthaltig zu behandeln, da auch Flexplatten in Räumen mit asbesthaltigem Spritzbelag an den Decken vorhanden sind und nicht klar ist, ob der Spritzbelag vor oder nach den Flexplatten eingebracht wurde. Eine Kontamination der Kleber durch die Spritzbeläge ist möglich.

Im Zuge einer Fachplanung kann mittels systematischer Nachuntersuchung möglicherweise belegt werden, dass der gelbe Kleber asbestfrei ist und somit der zu erwartende Sanierungsaufwand reduziert werden.

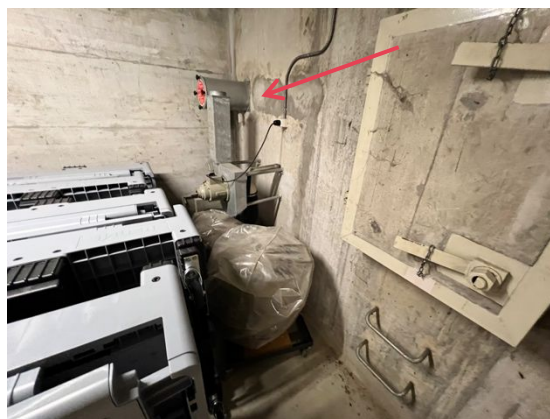
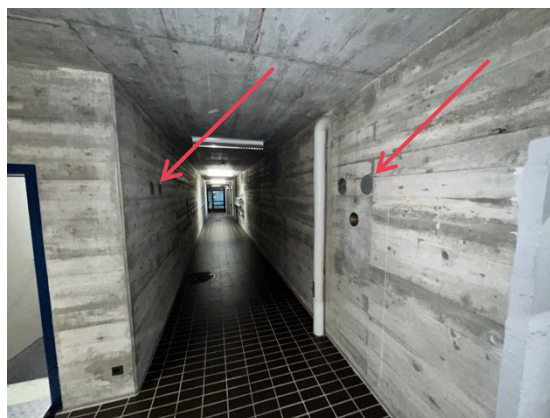
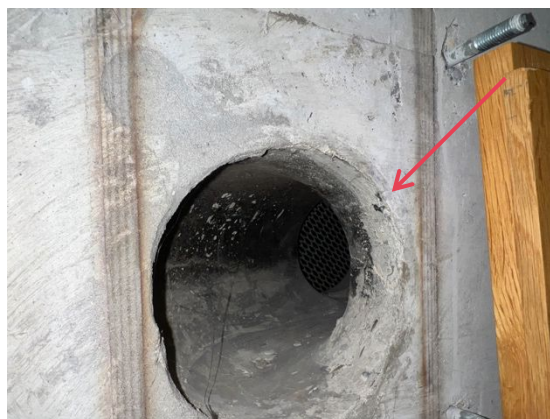
Das genaue Ausmass solcher verlorenen Schalungen kann den Fundstellenplänen im Anhang A5 entnommen werden.

Das Material kann unter Umständen mit einem entsprechend ausreichend grossen Beton-Kernbohrgerät «zerstörungsfrei» ausgeschnitten werden. Es sind jedoch auch Rohre vorhanden, bei welchen diese Methode nicht realisierbar ist, da sie nicht gerade verlaufen.

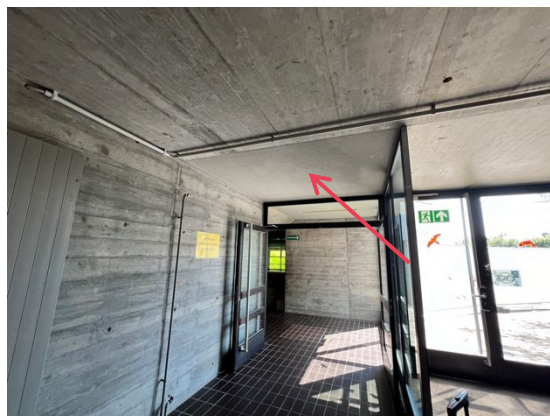
Bis auf weiteres ist der Wandverputz im Bereich der Treppe zur Turnhalle, neben dem Sporteingang (2. UG zu 3. UG) aufgrund identischer Oberflächen-Beschaffenheit ebenfalls als asbesthaltig zu behandeln (siehe Fundstellenpläne im Anhang A5).

Durch die Entnahme einer weiteren Materialprobe des Wandverputzes kann dieser möglicherweise nachträglich ausgeschlossen und als asbestfrei behandelt werden.

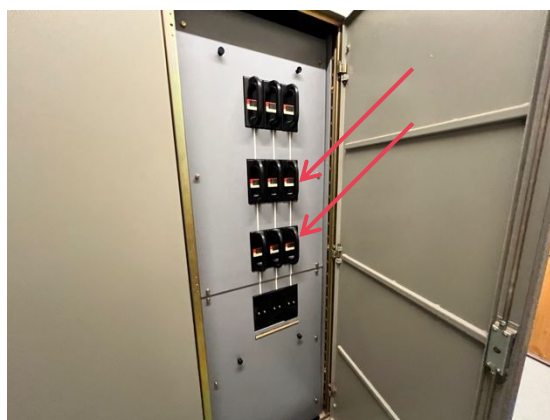
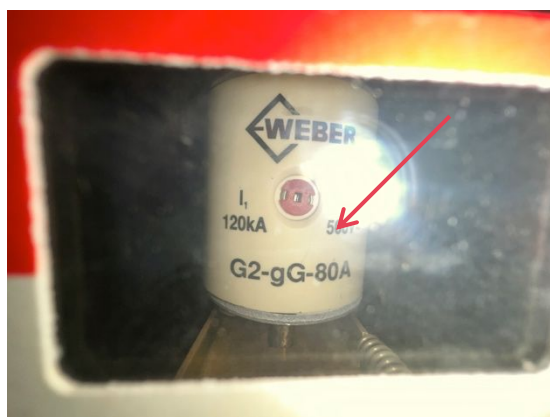
Es handelt sich bei den NHS um einen Zufallsfund. Im Gebäude  
können sich weitere mobile asbesthaltige Geräte und Betriebs-  
mittel befinden.

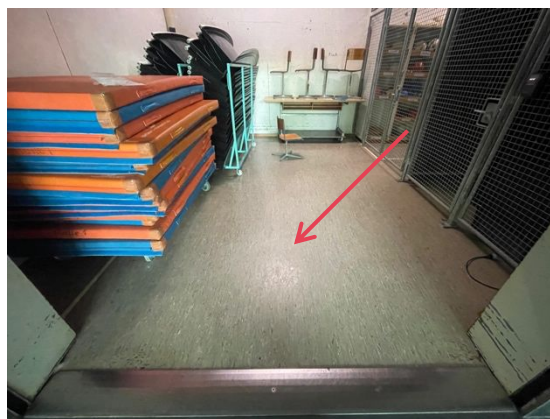
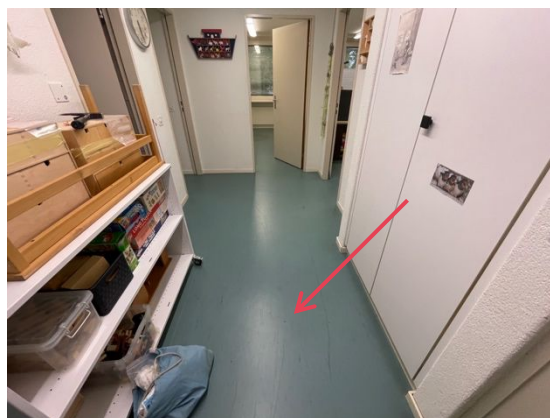
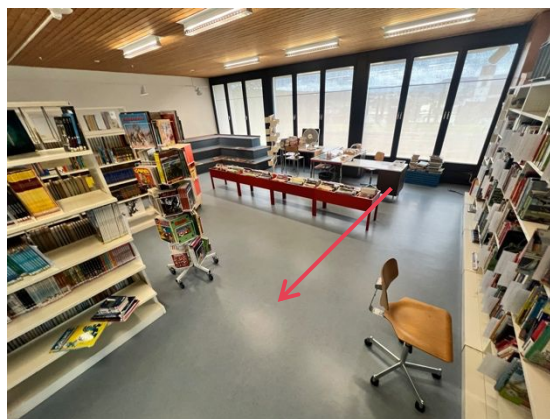
- 15240/109840, 3. UG, M 315 + M 304; MP (1. Foto)
- 15240/109854, EG, Wohnung, 003 Vorplatz, Bodenbelagsbahnen blau, Linoleum (2. Foto)
- 15240/109863, EG, 022 Volksbibliothek, Bodenbelagsbahnen blau, Linoleum (3. Foto)

Im Gebäude sind auch asbesthaltige Bodenbeläge (Flexplatten grau) vorhanden, siehe Kapitel 3.1, Position 04.

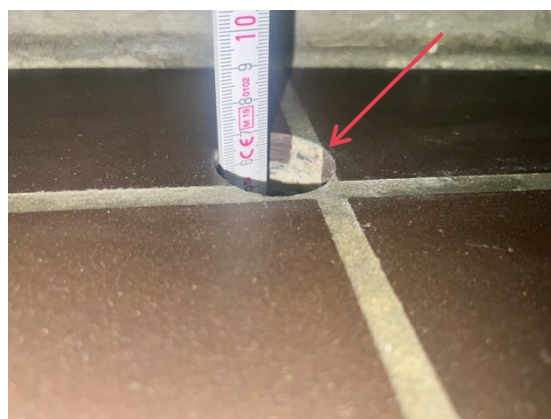
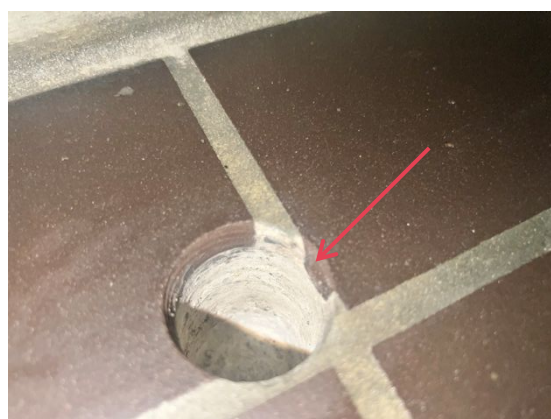
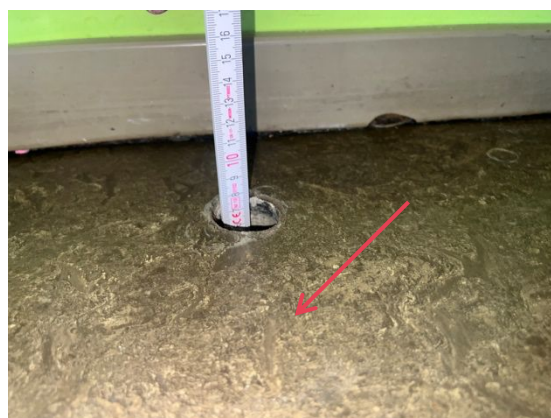
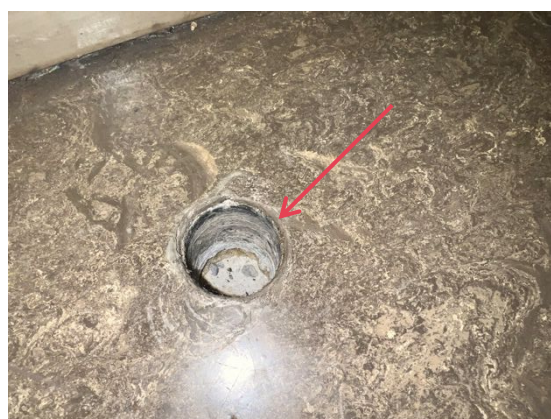
**Gesamtes Gebäude, Böden, Bohrkern durch alle Aufbau-  
schichten bis Betontragwerk**

Im Labor der Geopro AG, Roche, wurden alle neun Bohrkern  
schichtweise untersucht, alle Proben sind asbestfrei.

Teilweise liegen zwischen Unterlagsböden und Betontragwerk  
dünne Mineralwollematten.

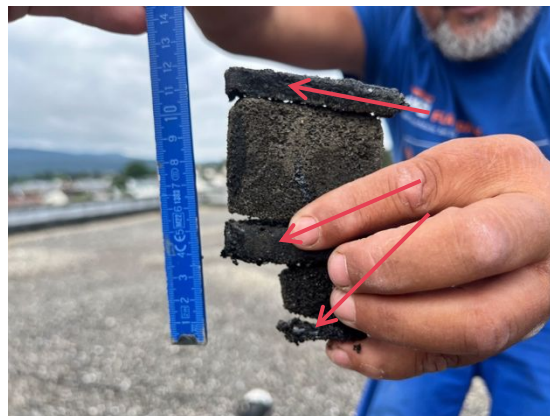
## Gesamtes Gebäude, Trakte 1 bis 3, Flachdächer

- 15240/109893, unterste Schicht auf Beton, Flüssigbitumen; MP
- 15240/109894, mittlere Schichten (nur Trakt 1 + 3 vorhanden), zwischen Blähglas; MP
- 15240/109895, oberste Schicht, Bitumenbahnen (unter Dachkies); MP

Die Mischproben sind jeweils pro Schicht von allen drei Trakten zusammengesetzt, ausgenommen bei der mittleren Schicht, hier sind nur Trakt 1 und 3 enthalten, da Trakt 2 einen anderen Schichtaufbau aufweist.

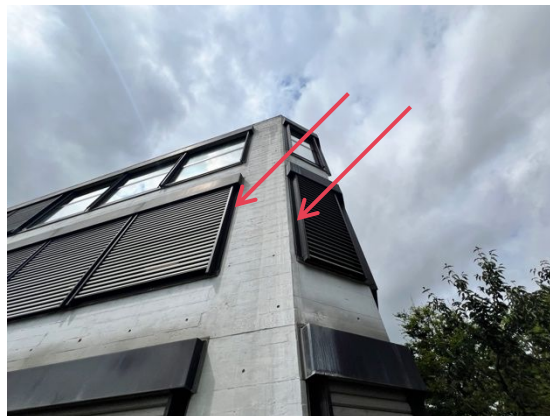
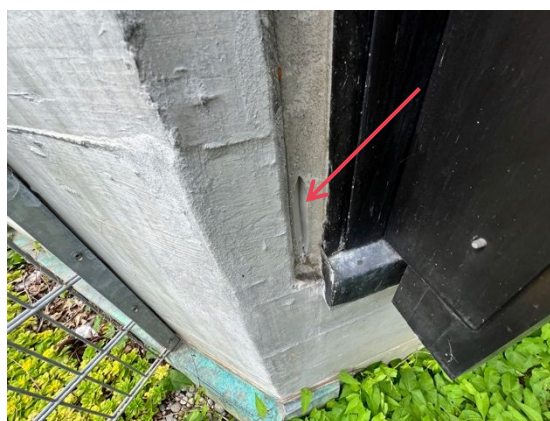
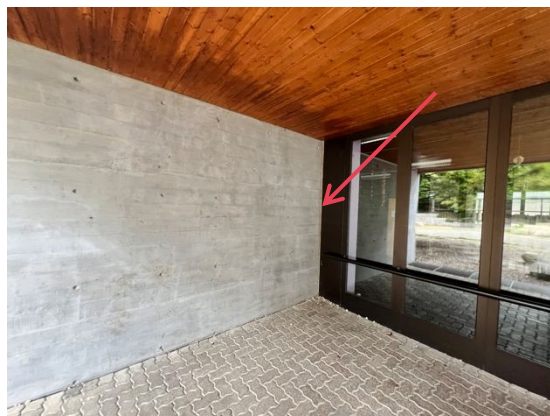
Wegen des geringen Stichprobenumfangs kann anhand der erhaltenen Analysenresultate lediglich die Schlussfolgerung gezogen werden, dass im Untersuchungsbereich PCB und CP-haltige Fugendichtungsmassen vorhanden sind. Wir empfehlen, sämtliche Fugendichtungsmassen als PCB/CP-haltig einzustufen.

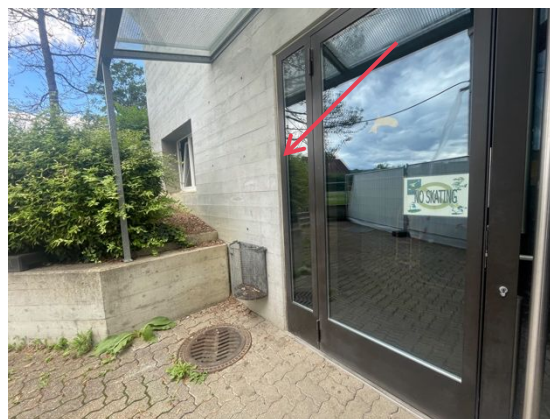
**Aussenbereich, M 239 Sporeingang, Metalltüre, Anschlussfuge**

Der PCB-Gehalt in der Fugendichtungsmasse liegt unterhalb des Grenzwertes für die Bearbeitung von 50 mg/kg. Es sind deshalb keine besonderen Massnahmen zu beachten.

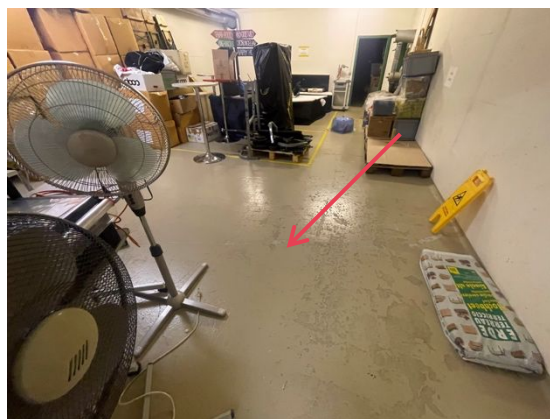
### 3. UG, M 309 + M 310 + M 311 Schutzräume

Der PCB-Gehalt im Farbenstrich liegt unterhalb des Grenzwertes für die Bearbeitung von 50 mg/kg. Es sind deshalb keine besonderen Massnahmen zu beachten.

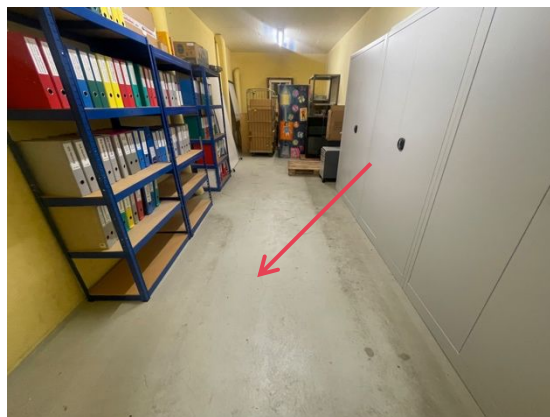
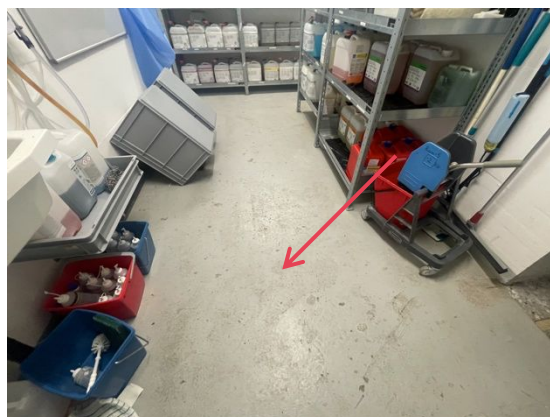
### 2. UG, M 203 + M 204 + M 214 + M 226 Schutzräume

Der PCB-Gehalt im Farbenstrich liegt unterhalb des Grenzwertes für die Bearbeitung von 50 mg/kg. Es sind deshalb keine besonderen Massnahmen zu beachten.

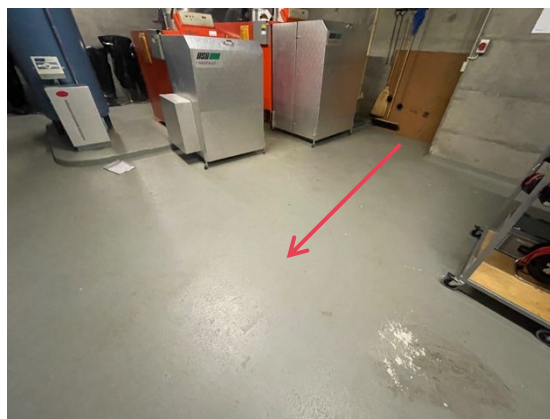
**1. UG, M 117 Heizung****Bodenfarbenstrich dunkelgrau**

Der PCB-Gehalt im Farbenstrich liegt unterhalb des Grenzwertes für die Bearbeitung von 50 mg/kg. Es sind deshalb keine besonderen Massnahmen zu beachten.

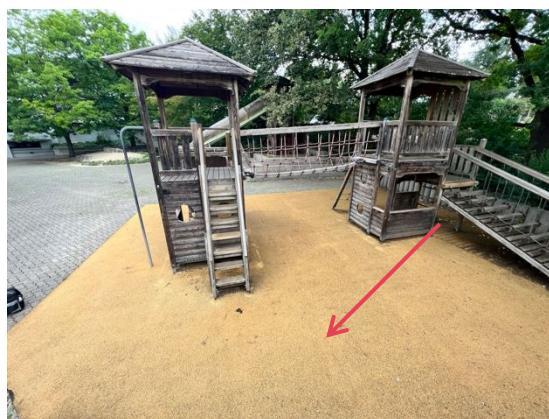
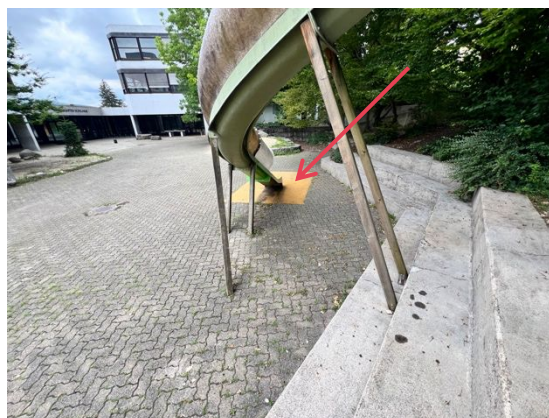
Bei den für die Verwertung in Frage kommenden Betrieben ist vorgängig ein Entsorgungsgesuch mit Analysenergebnissen einzureichen.
