**Schadstoff-Gutachten vor Sanierung während normaler Nutzung**

# **Schulhaus Thomasgarten, Im Thomasgarten 7, 7a und Schmiedengasse 3, 4104 Oberwil**

**Untersuchungsbereich: Gesamtes Gebäude (Trakte I bis IV)**

Markus Weller, Carbotech AG  
Basel, 21. August 2024

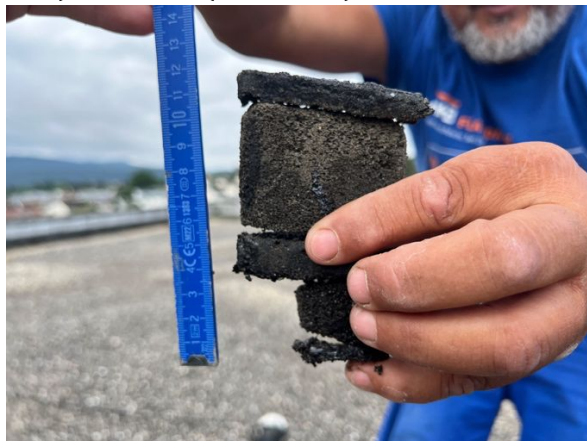
**Sondageöffnung Flachdach Trakt 3**

\*Der Dachaufbau weist gewisse Undichtigkeiten auf, in der unteren Schicht Foamglas befindet sich ca. 10 mm stehendes Wasser.

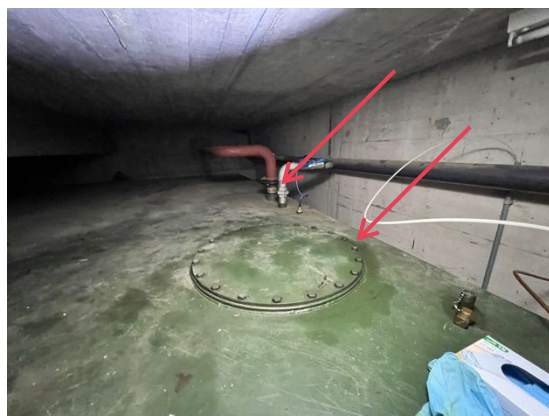
1. Foto: 1. UG, M 117 Heizung
2. Foto: 3. UG, M 303 Tankraum
3. Foto: Symbolfoto Dichtung (stammt nicht aus der Liegenschaft)

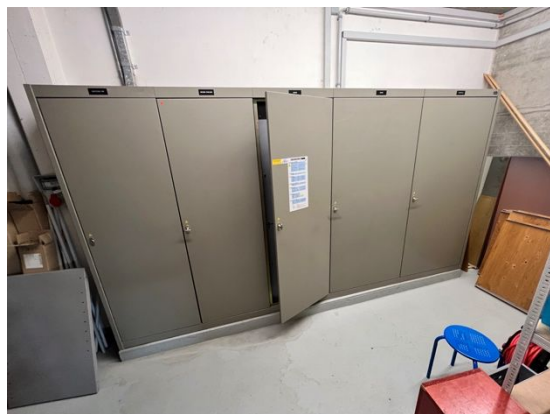
Es handelt sich bei den NHS um einen Zufallsfund. Im Gebäude  
können sich weitere mobile asbesthaltige Geräte und Betriebs-  
mittel befinden.

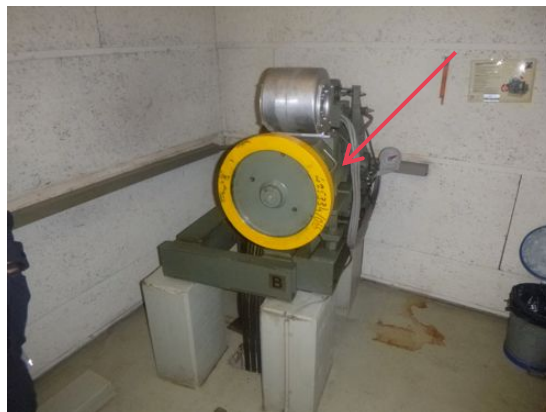
Es ist möglich, dass im Liftmotorenraum auch ältere, asbesthaltige Elektroinstallationen vorhanden sind.

Foto: Symbolfoto (stammt nicht aus der Liegenschaft)

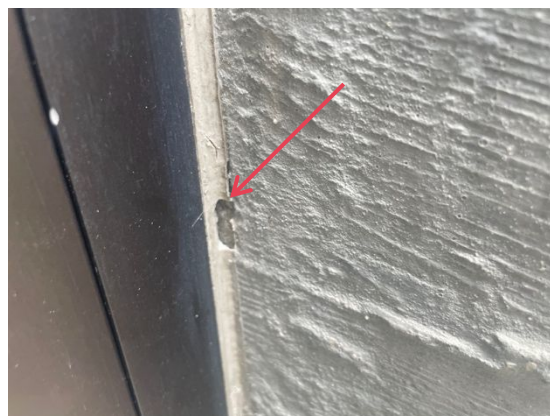
**Aussenbereich, M 239 Sporeingang, Metalltüre, Anschlussfuge**

Der PCB-Gehalt in der Fugendichtungsmasse liegt unterhalb des Grenzwertes für die Bearbeitung von 50 mg/kg. Es sind deshalb keine besonderen Massnahmen zu beachten.

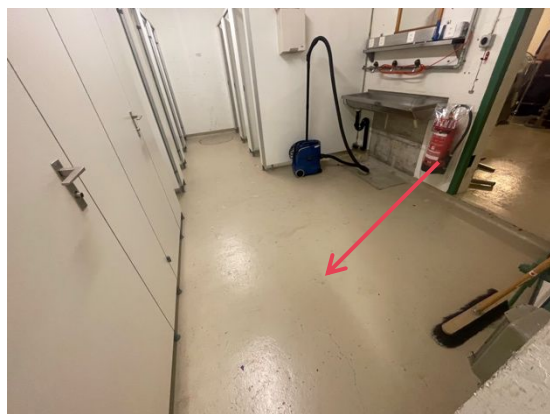
### 3. UG, M 309 + M 310 + M 311 Schutzräume

Der PCB-Gehalt im Farbenstrich liegt unterhalb des Grenzwertes für die Bearbeitung von 50 mg/kg. Es sind deshalb keine besonderen Massnahmen zu beachten.

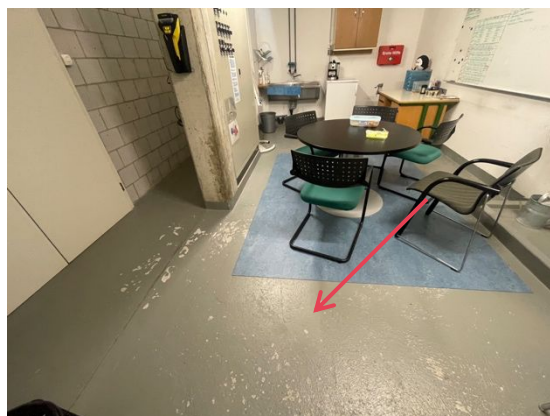
### 2. UG, M 203 + M 204 + M 214 + M 226 Schutzräume

Der PCB-Gehalt im Farbenstrich liegt unterhalb des Grenzwertes für die Bearbeitung von 50 mg/kg. Es sind deshalb keine besonderen Massnahmen zu beachten.

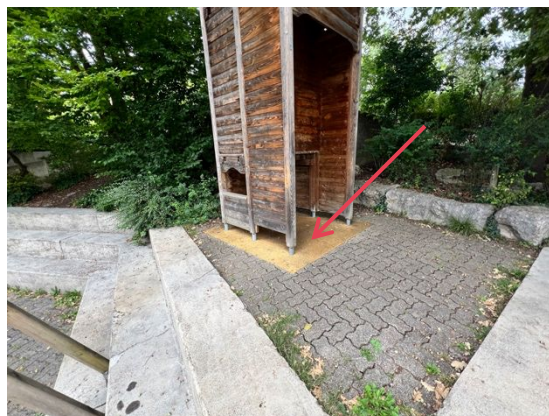
Auf dem Schulhof im Bereich Spielplatz ist ein oranger Sportplatzbelag vorhanden. Es wurde eine Mischprobe von 4 Stellen entnommen

Bei den für die Verwertung in Frage kommenden Betrieben ist vorgängig ein Entsorgungsgesuch mit Analysenergebnissen einzureichen.

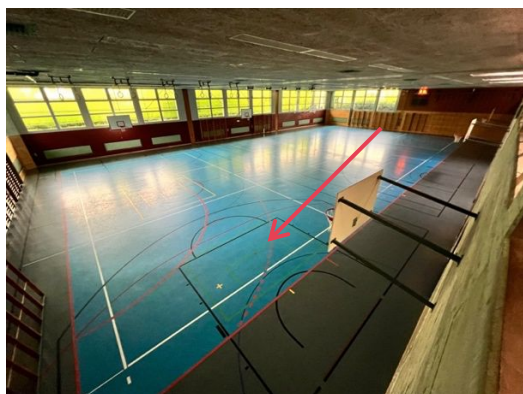
Trakt IV, Turnhalle, Sport-Bodenbelag

In Trakt 4, Turnhalle ist ein blauer Sport-Bodenbelag vorhanden. Da keine Nachweise des damaligen Herstellers über die genaue Material-Zusammensetzung vorhanden sind, ist es möglich, dass der Bodenbelag Schwermetall-belastet ist.

Es können Schwermetalle wie Quecksilber, Blei, Chrom, Zink und Antimon enthalten sein. Wir empfehlen, vor einer allfälligen Entfernung und Entsorgung des Turnhallenbodens den Belag von einer Fachperson analytisch untersuchen zu lassen.

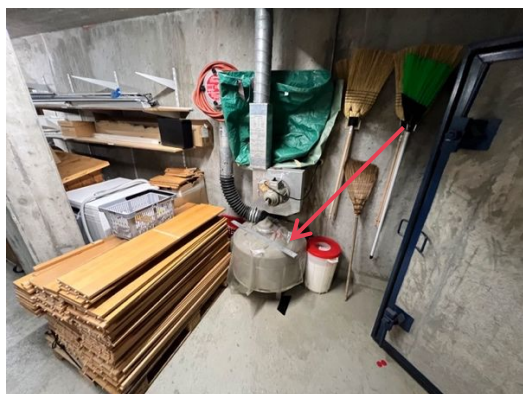
2. UG, Schutzräume, Belüftungsgerät inkl. Luftfilter

Im 3. und 2. Untergeschoss des Gebäudes befinden sich Schutzräume, teilweise mit einem Belüftungsgerät inkl. Luftfilter (insgesamt acht Stück). Innerhalb der Metallhülle dieser Gasfilter befindet sich Aktivkohle mit Schwermetallen. Bei einem Rückbau dieser Luftzufuhranlage müssen diese Luftfilter fachgerecht entsorgt werden (siehe Merkblatt vom Bundesamt für Bevölkerungsschutz (BABS) zur Aufhebung von Schutzanlagen oder unter: <https://www.sz.ch/public/upload/assets/40621/MB%20Rueckbau%20Anl.pdf>).

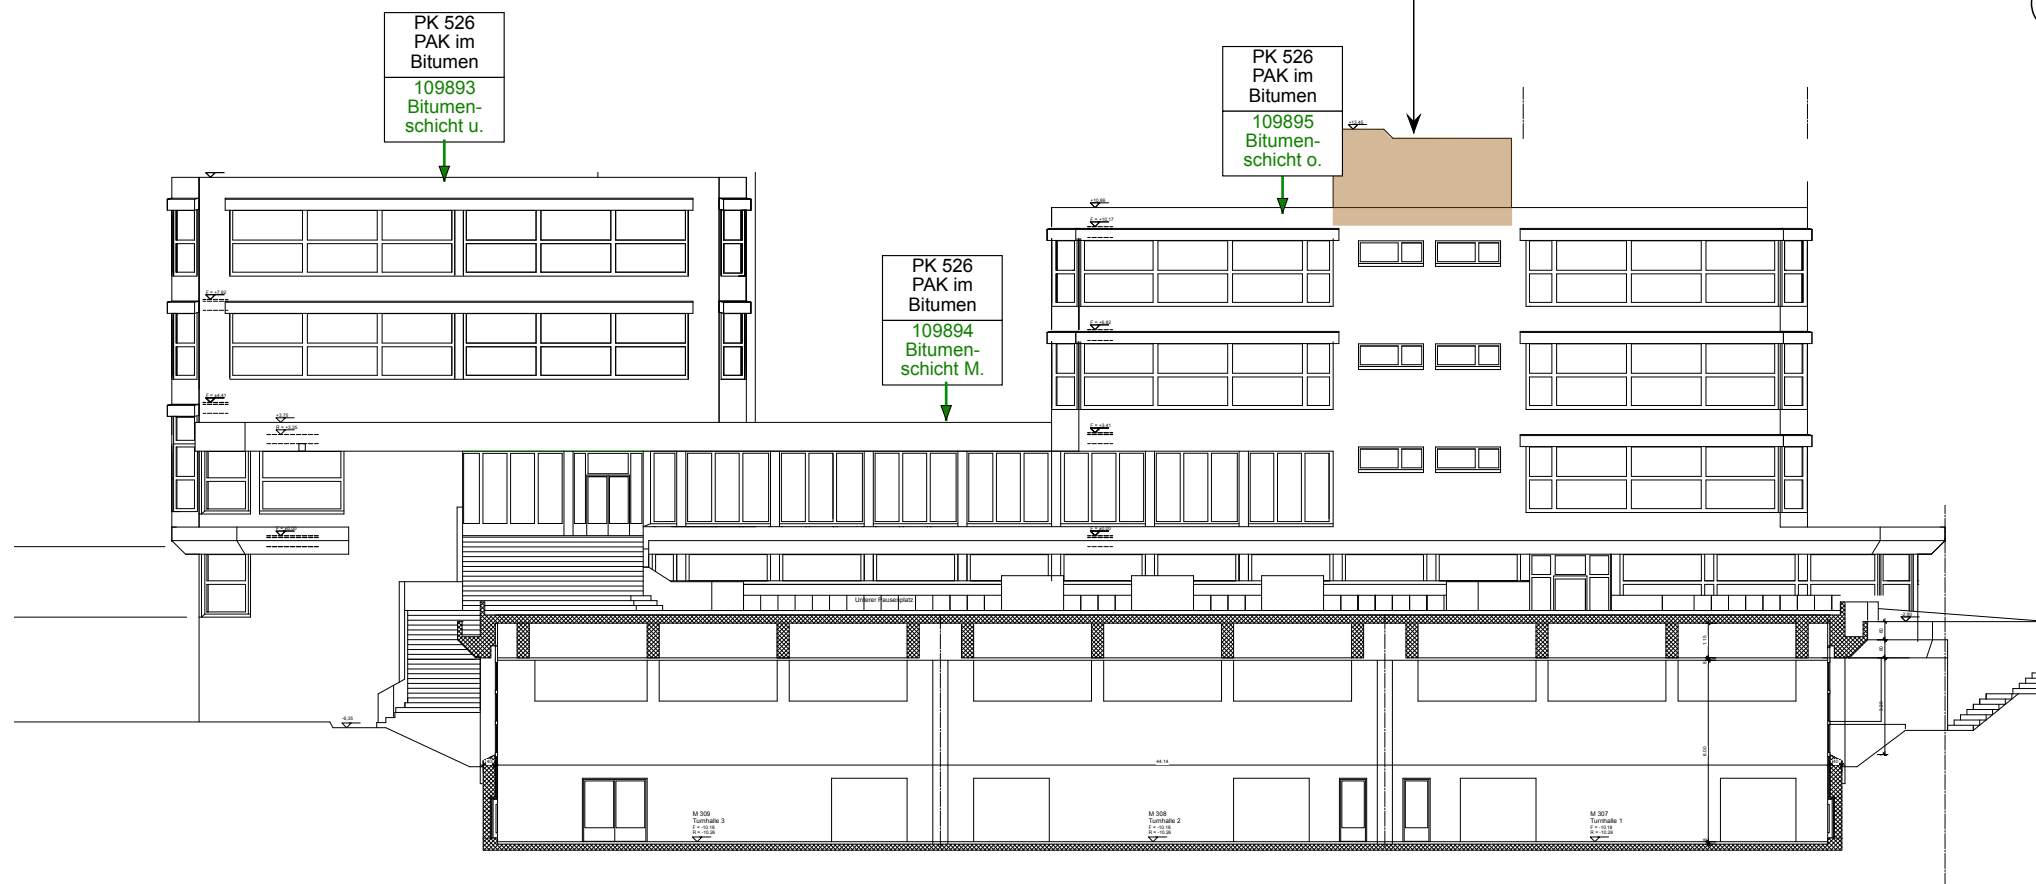
**Fund- und Probenahmeplan  
2. Untergeschoss (Trakt IV)**

PAK-haltige Dachfolien und  
Flüssigbitumen (31 ppm  $\Sigma$  EPA PAK)  
vorhanden (nicht eingezeichnet)

Sport-Bodenbelag in der Turnhalle wurde nicht analytisch untersucht und kann schwermetall belastet sein.
